(Dachwerk  
Kapelle zu Reez/Mecklenburg)

# Exposé Dachwerk und Bedachung 2015

## Fotodokumentationen:

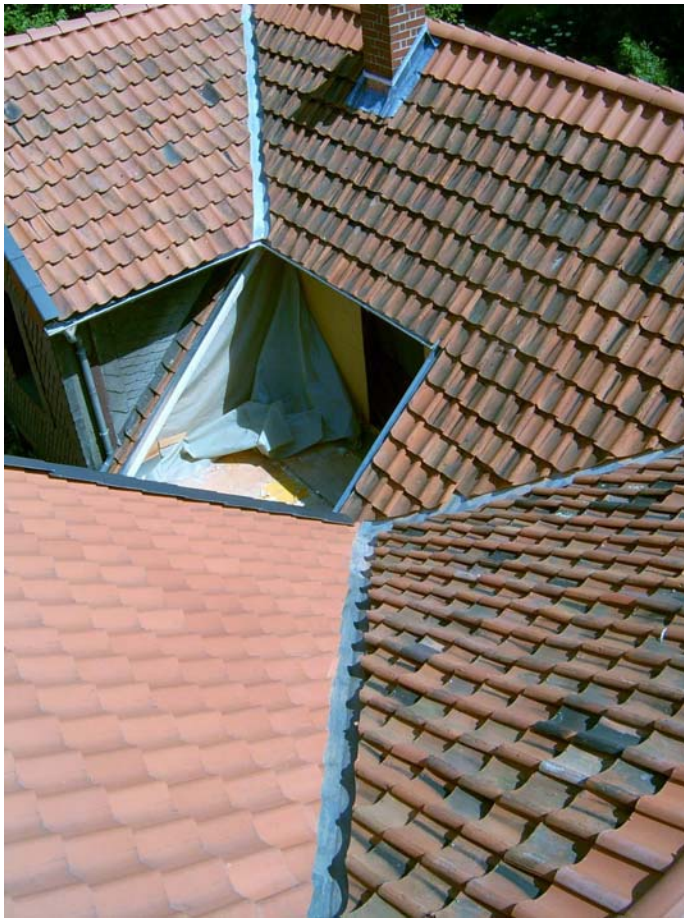
**Bild 1**

gewünscht wurde die Umdeckung des Daches unter Wiederverwendung der alten Dachziegel und Schaffung eines soliden Unterdaches, um das Dach später mit Zelluloseflocken dämmen zu können

gebaut wurde landestypisch und alle alten Baumaterialien wurden insofern noch verarbeitbar wieder eingebracht

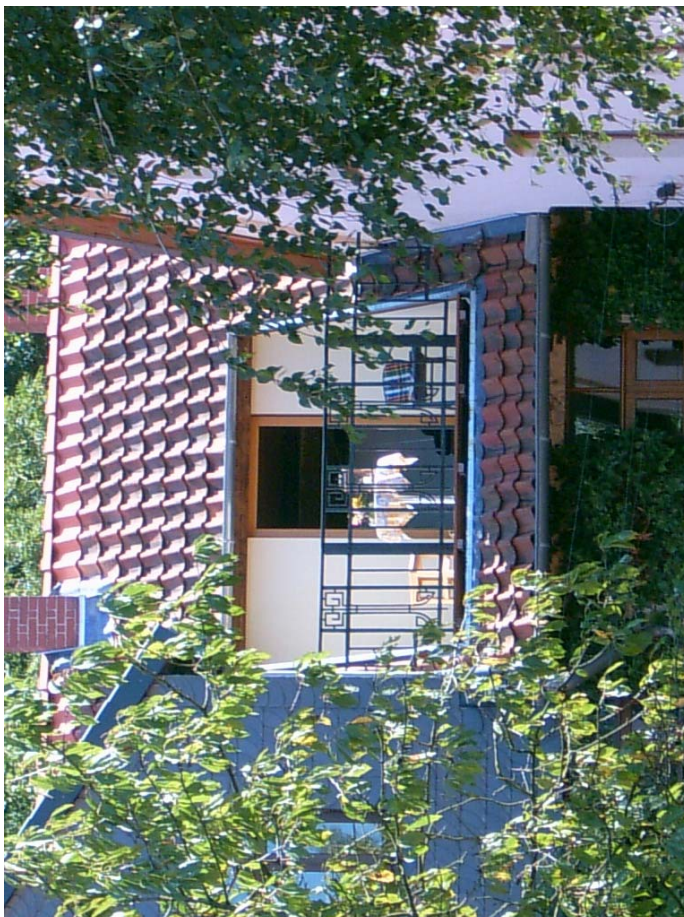
**Bild 2**

auf dem Innenhof entstand eine kleine Dachterrasse, welche die kleine Wohnung unter dem Dach zu dem Geschehen im Innenhof erschließen soll

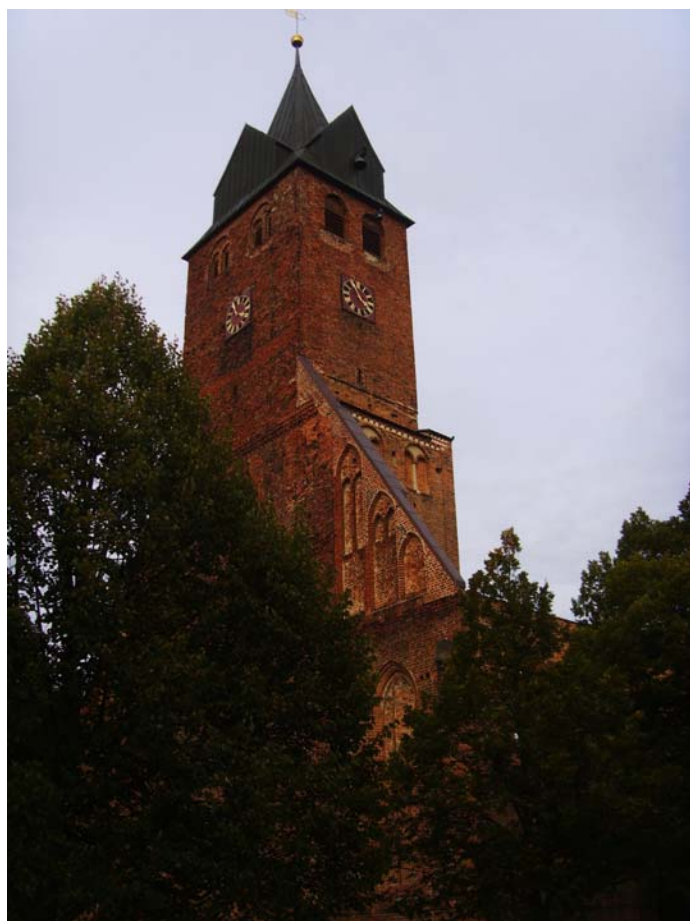
**Bild 3 (Aufnahme 2010)**

neue Mauerwerksabdeckung zum Schutz  
der Mauerkrone auf der Ruine des  
Kirchenschiffs

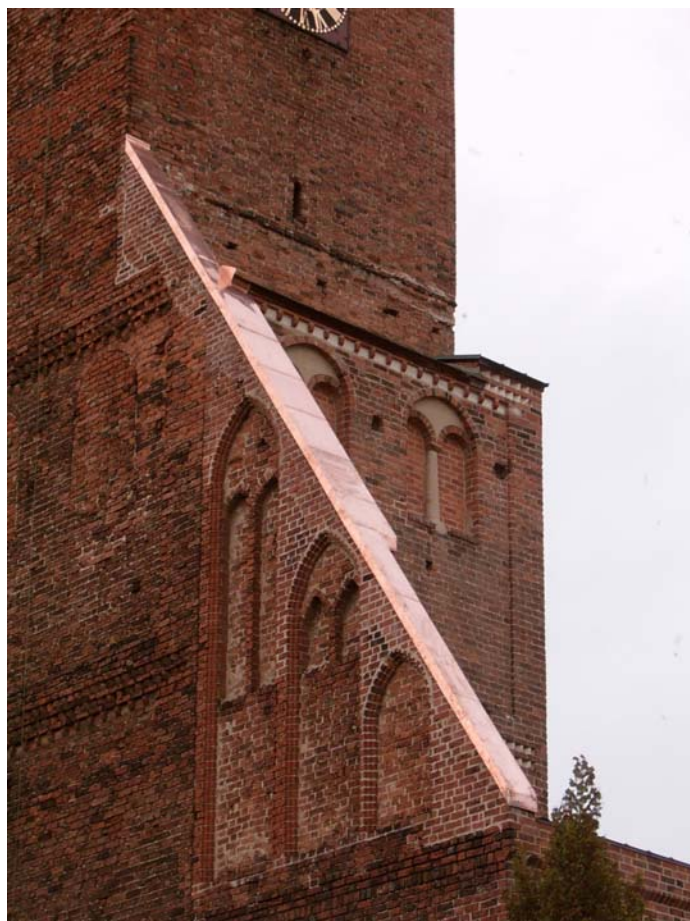
**Bild 4**

Herstellen und Aufbringen der  
Mauerwerksabdeckung aus Kupferblech  
auf Vorstoßblechen und mit Haftern

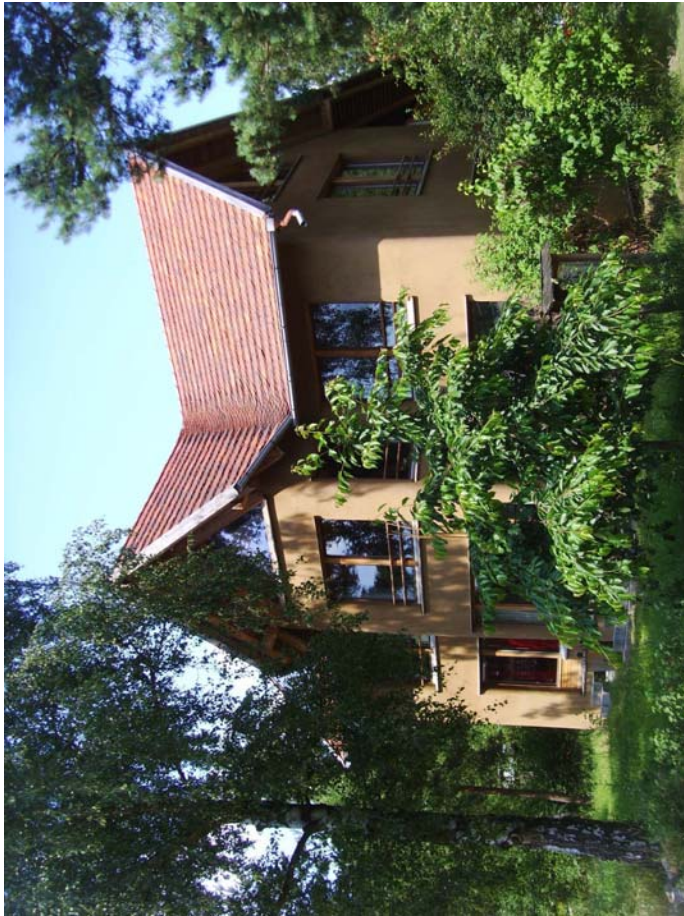
**Bild 5**

Eindeckung der ungleichhütigen eingebundenen Kehlen mit gebrauchten Segmentschnitt-Biberschwanzziegeln

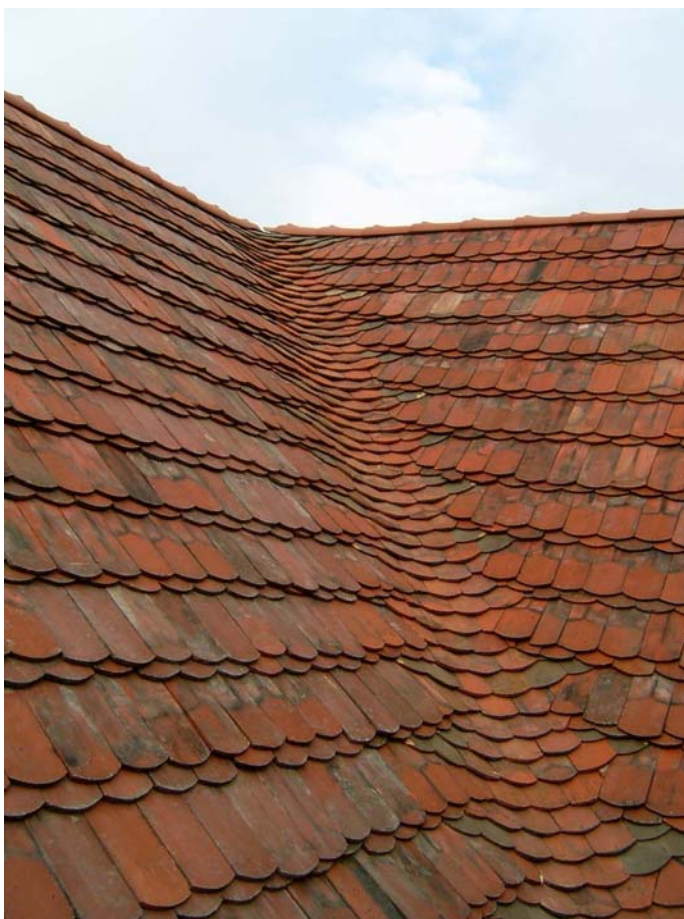
**Bild 6**

die deutsch eingebundenen Kehlen sind 3 Ziegel breit, bei einer 2 zu 4 Teilung

die Dachneigung des Hauptdaches beträgt  $45^\circ$  und des Nebendaches  $48^\circ$

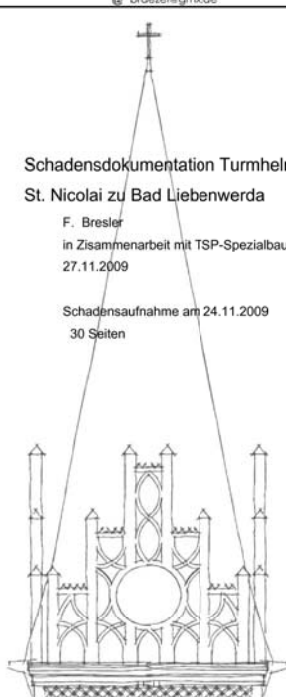
## Bild 7

Schadensaufnahme Kirchturm Bad Liebenwerda als Voruntersuchung zur Betimmung des Umfanges der erforderlichen Baumaßnahmen

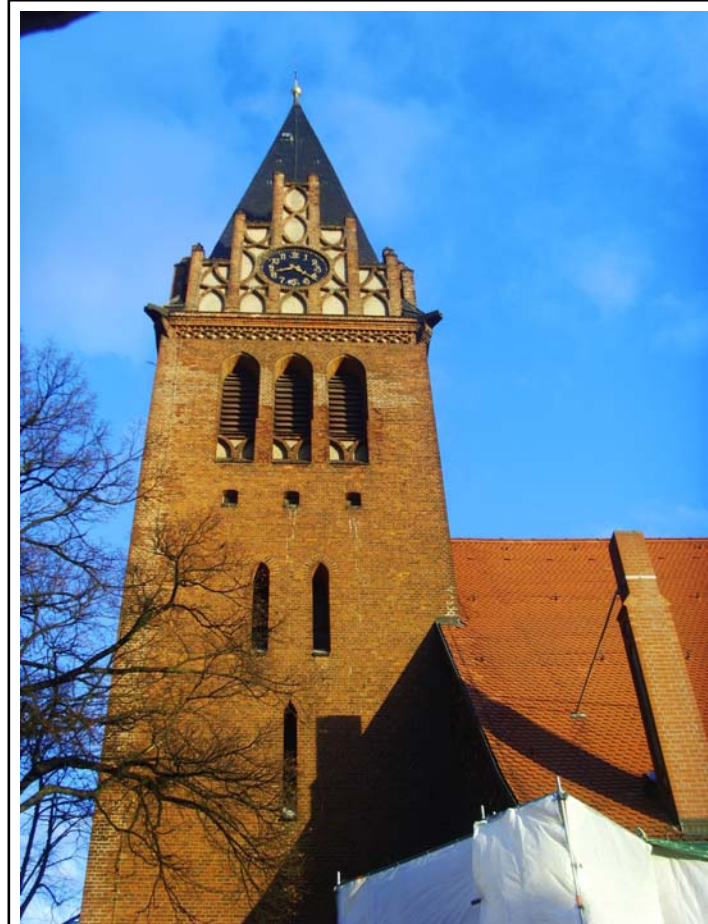
## Bild 8

die Schadensaufnahme und Dokumentation erfolgte im Auftrag des Kirchenkreises

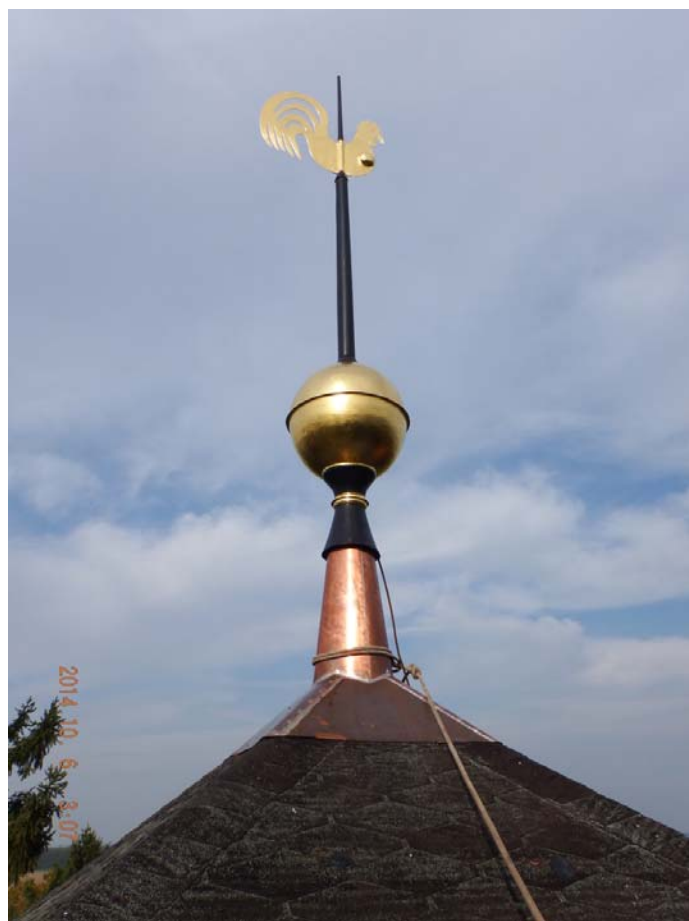
**Bild 9**

der fertige Turmschmuck nach der Montage

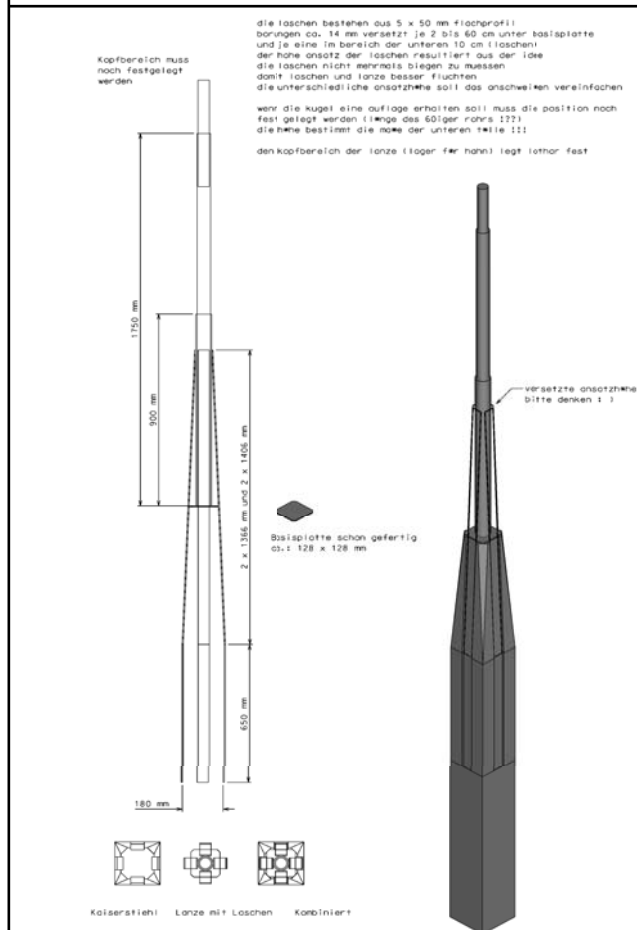
**Bild 10**

Konstruktionszeichnung für den Neubau des Kaiserstiels und der Helmstange nach den vor Ort aufgenommenen Befunden

die Zeichnungen werden Grundlage für die Vorfertigung des neuen Kaiserstiels und der neuen Helmstange

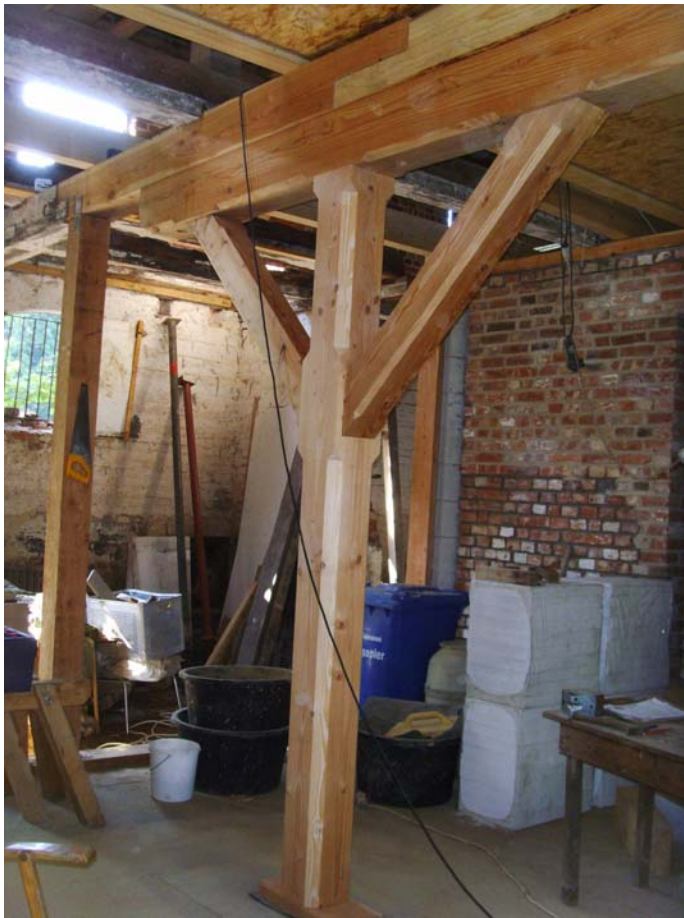
**Bild 11**

Erneuerung von Unterzügen und Stielen  
mit Kopfbändern aus Lärchenholz

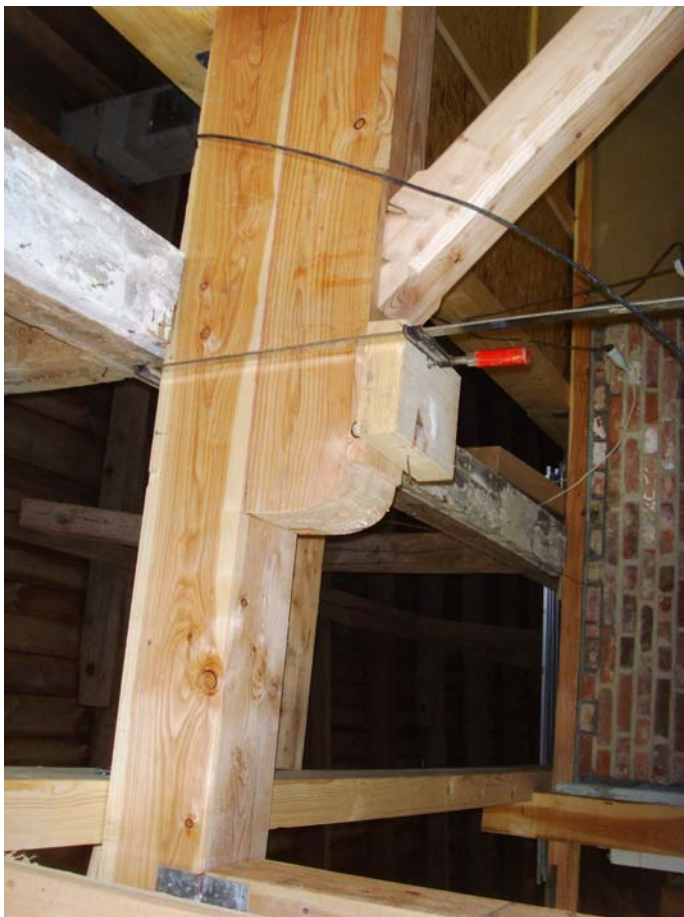
**Bild 12**

Detail Kopfband Sattelholz

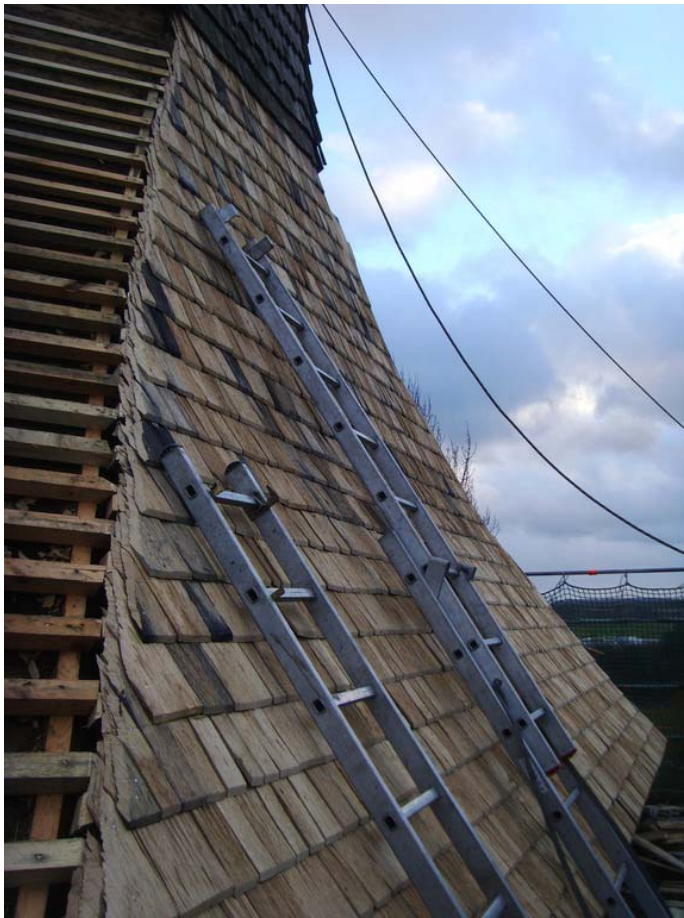
**Bild 13**

Neueindeckung des unteren Bereiches des  
Turmhelms der Kirche in Brügge bei  
Bordesholm

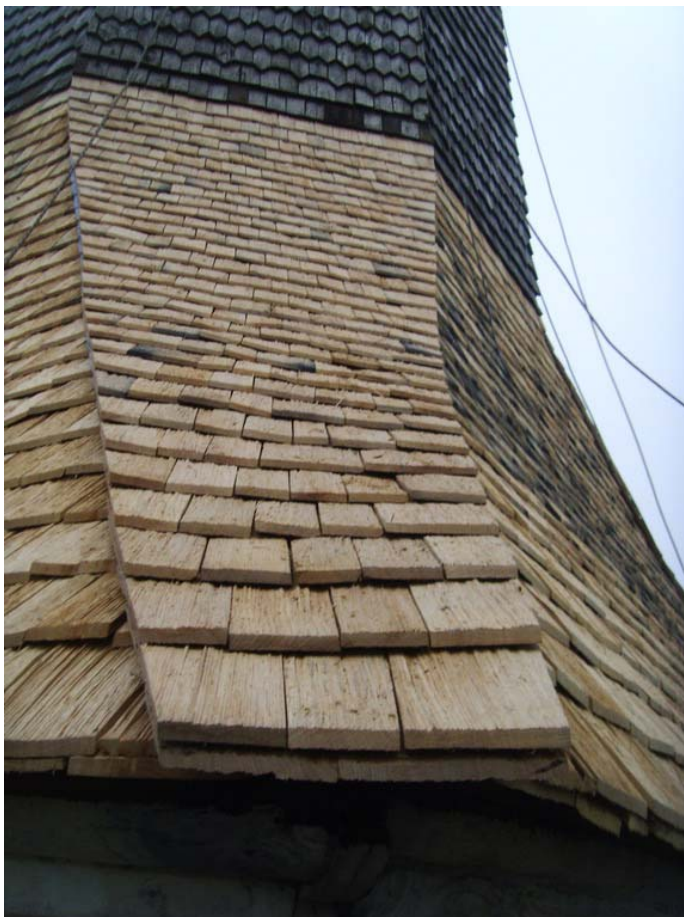
**Bild 14**

zur Verwendung sind gespaltene, eicherne  
Holzschindeln gekommen

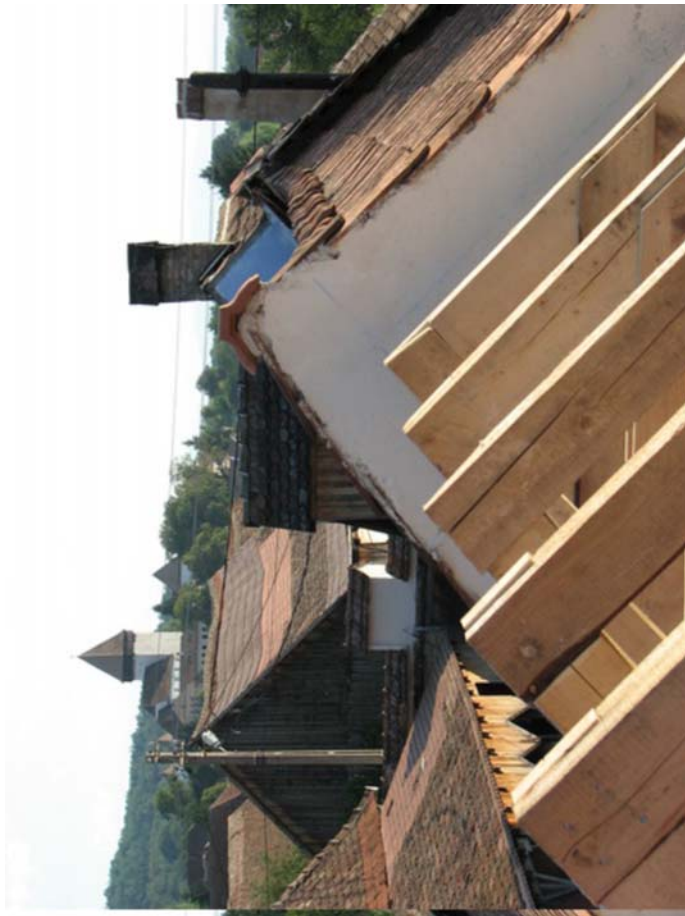
**Bild 15**

Abbund und Richten eines Nebengebäudes für die alte  
Mühle, 'Moara Veche' in Hosman  
die Arbeiten erfolgten im Rahmen einer  
grenzenignorierenden Zusammenarbeit

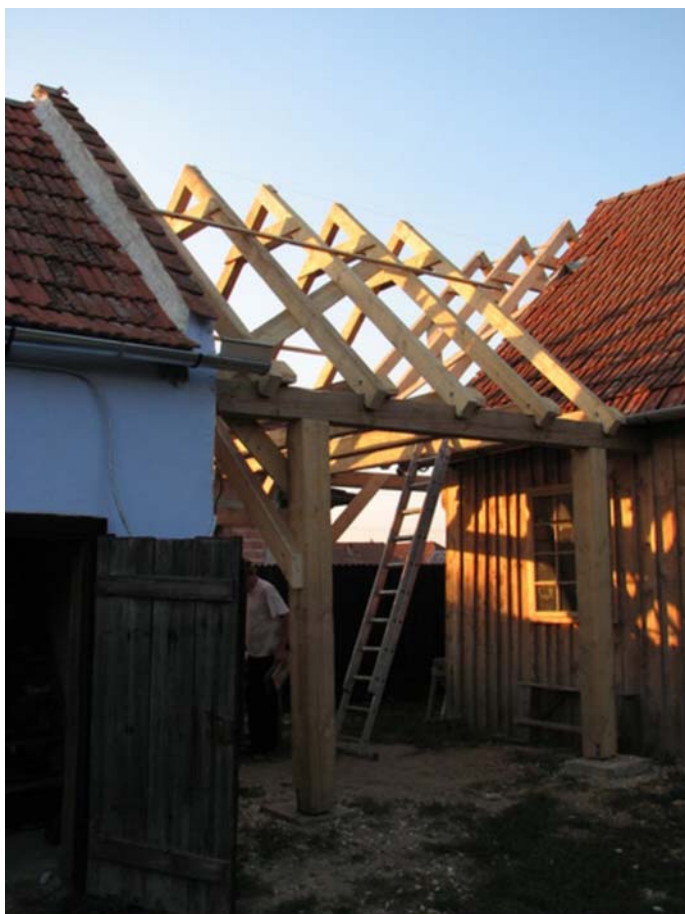
**Bild 16**

Abbund und Richten des Ständerwerks  
und des Dachwerkes zwischen und dem  
Verlauf des Bestands folgend

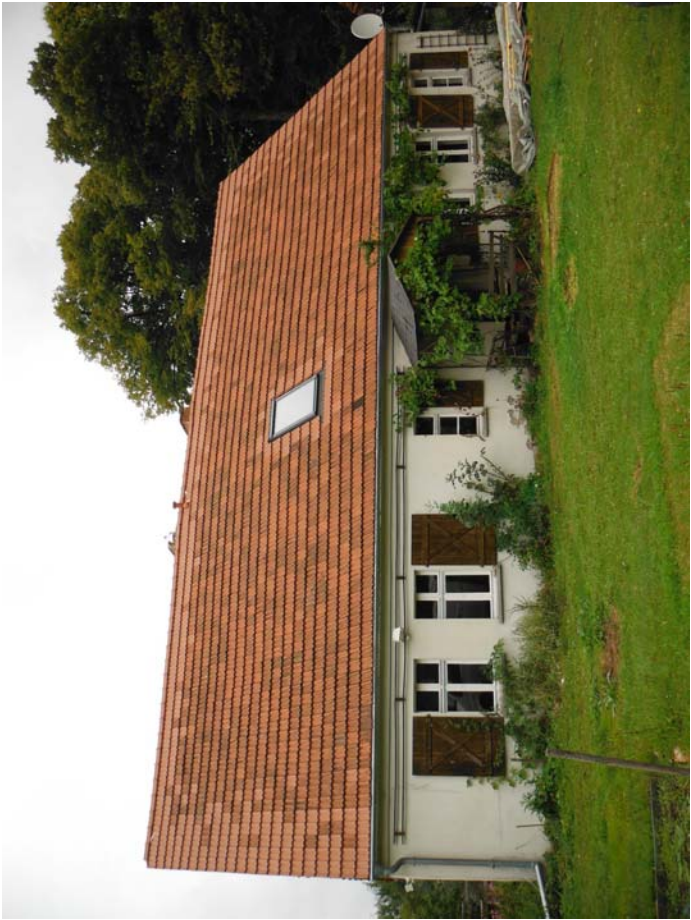
| | <p><b>Bild 17</b></p> <p><b>08/2012 private Auftraggeberin in Mahlendorf/Uckermark</b></p> <p>Neueindeckung des Wohnhauses und Reparatur des Dachtragwerks</p> <p>das Unterdach wurde mit einer mittelharten genuteten Faserplatte ausgeführt</p> <p>die Eindeckung bestehend aus Doppelmuldenfalzziegel, auf der Hofseite alte Ziegel von Laumanns Brüggen gemischt mit neuen E20 Koramic</p> | | | |

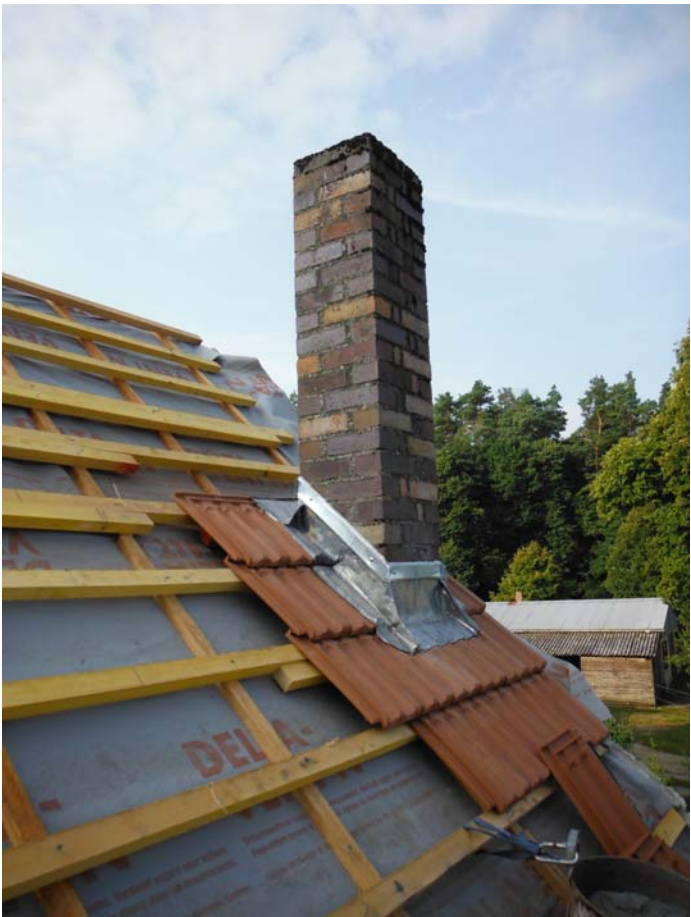
| | <p><b>Bild 18</b></p> <p>die Einfassungen der Schornsteine mit Bleiblechen in Stehfalztechnik und die Orte in Mörtel eingedeckt</p> | | | |

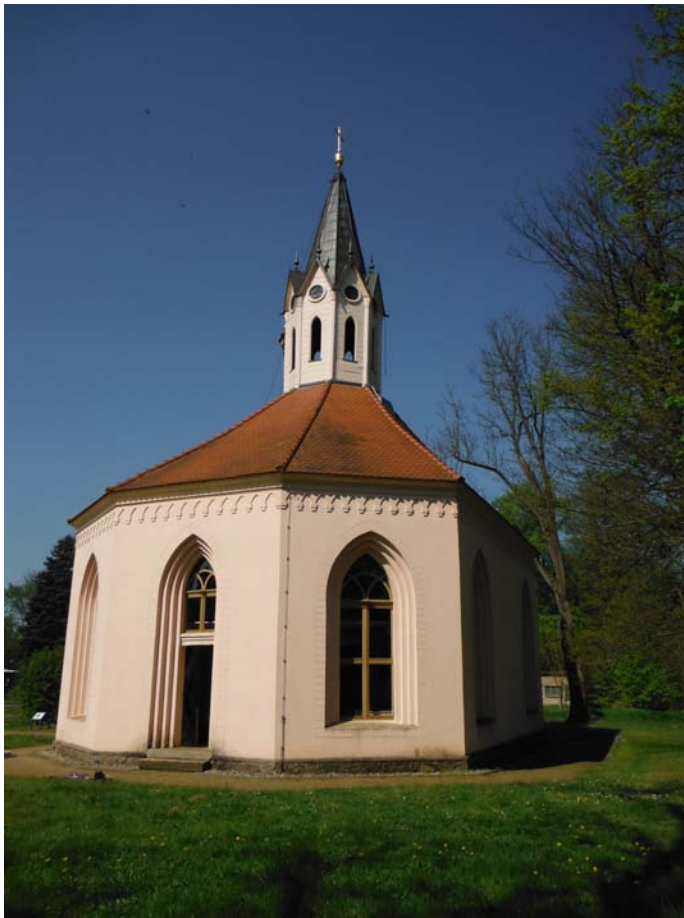
**Bild 19**

Ausführung von kleinen Blecharbeiten  
für und mit der Firma Martin Schwenk  
aus Berlin und Partnern

Ziel war die Erneuerung des  
Farbanstrichs des Türmchens und eine  
möglichst schonende Reparatur  
gerissener Bleiabdeckungen unter  
Wahrung der bestehenden  
Konstruktionseigenheiten

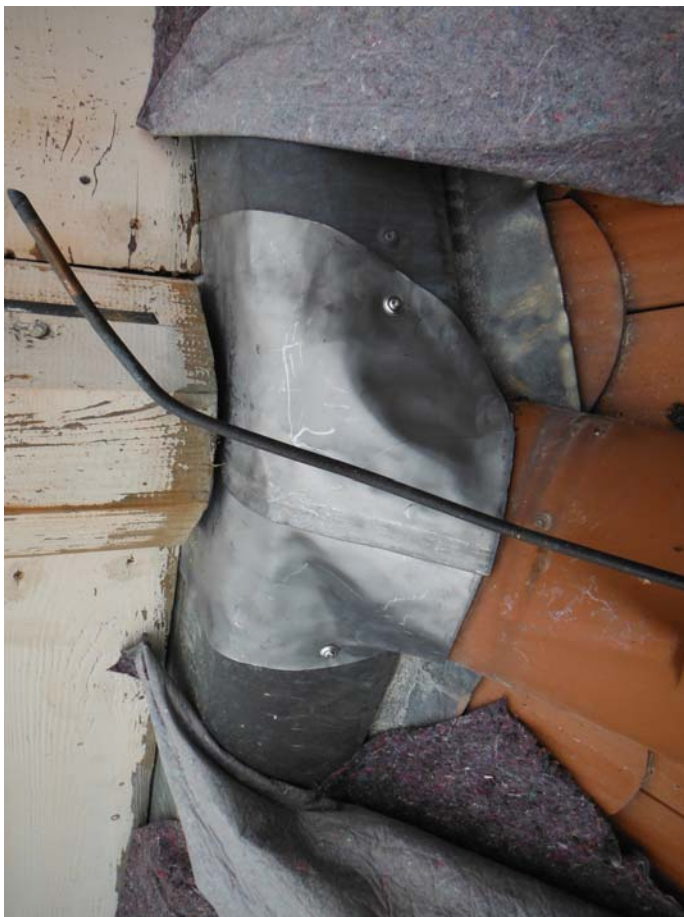
**Bild 20**

Detail Erneuerung der Dachanschlüsse mit Walzblei

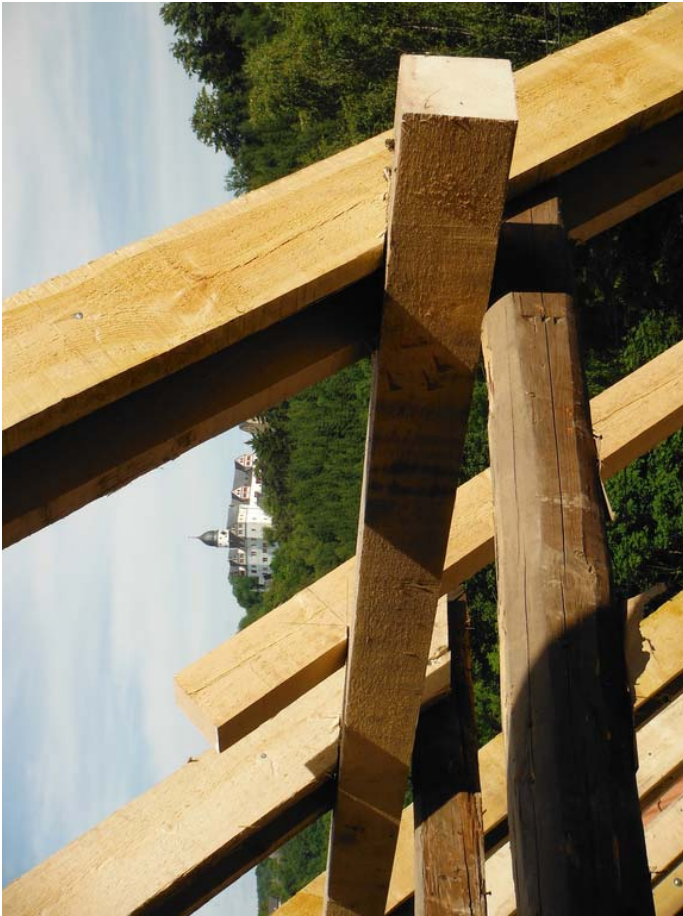
| | <p><b>Bild 21</b></p> <p><b>07/2013 privater Bauherr in Rochsburg Sachsen<br/>mit Ausblick auf die Rochsburg</b></p> <p>Neueindeckung eines Einfamilienhauses und Reparatur<br/>des Dachwerkes</p> <p>Unterdach DWD, Dachdeckung E20</p> <p>in Zusammenarbeit mit der Dachdeckerei Karsten Brux in<br/>Sachsen</p> | | | |

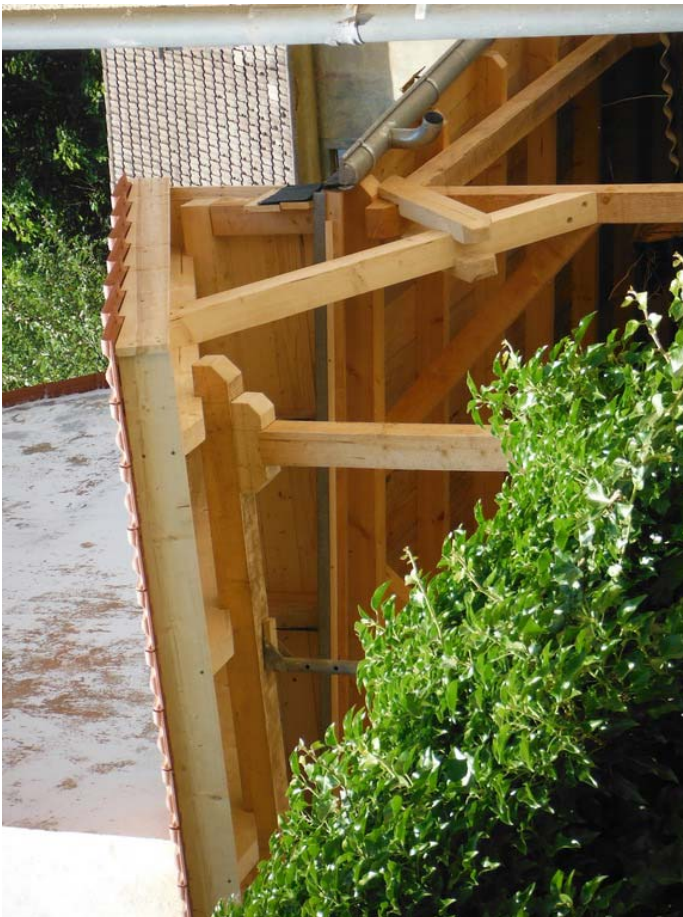
| | <p><b>Bild 22</b></p> <p>Abbund und Richten eines Anbaus als Ersatz für ein<br/>'Hüttenkombinat' und Erneuerung des Vordaches im<br/>rustikalen Stil</p> | | | |

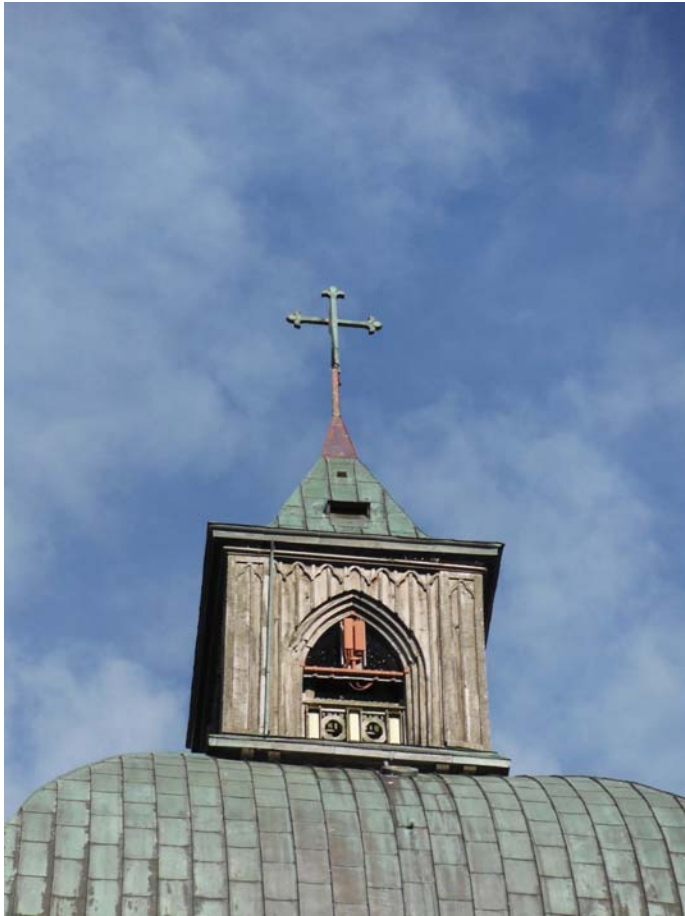
**Bild 23**

Reparatur des Turmkreuzes und der  
Wetterfahne, Ertüchtigung der  
Befestigungspunkte am Kaiserstiel und  
Erneuerung der Kupfereinfassung (Tülle)  
zur Bestandseindeckung

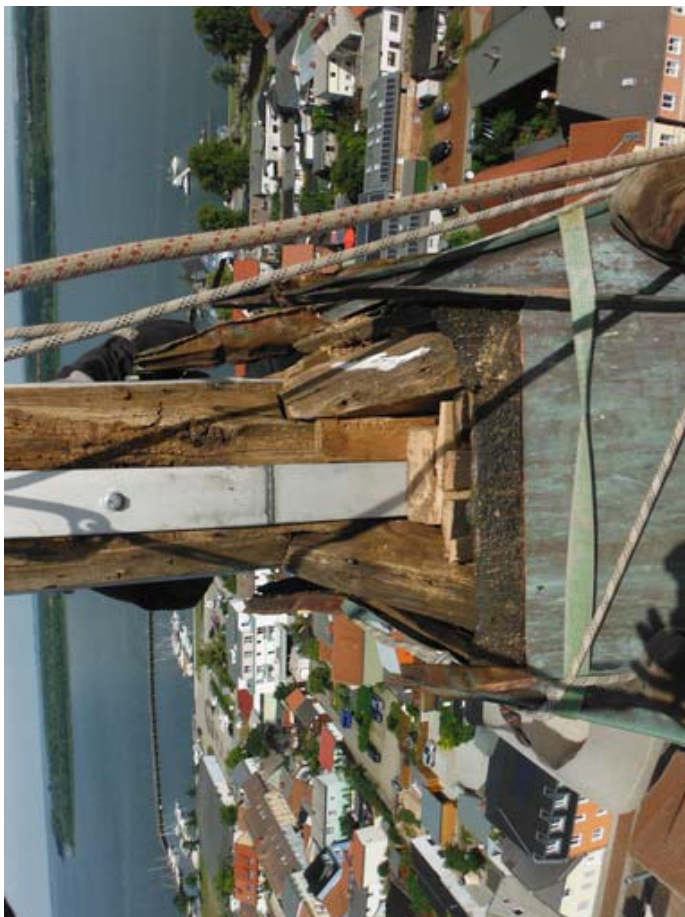
**Bild 24**

im Bild der Kaiserstiel und die Lasche der neuen  
Helmstange aus Edelstahl

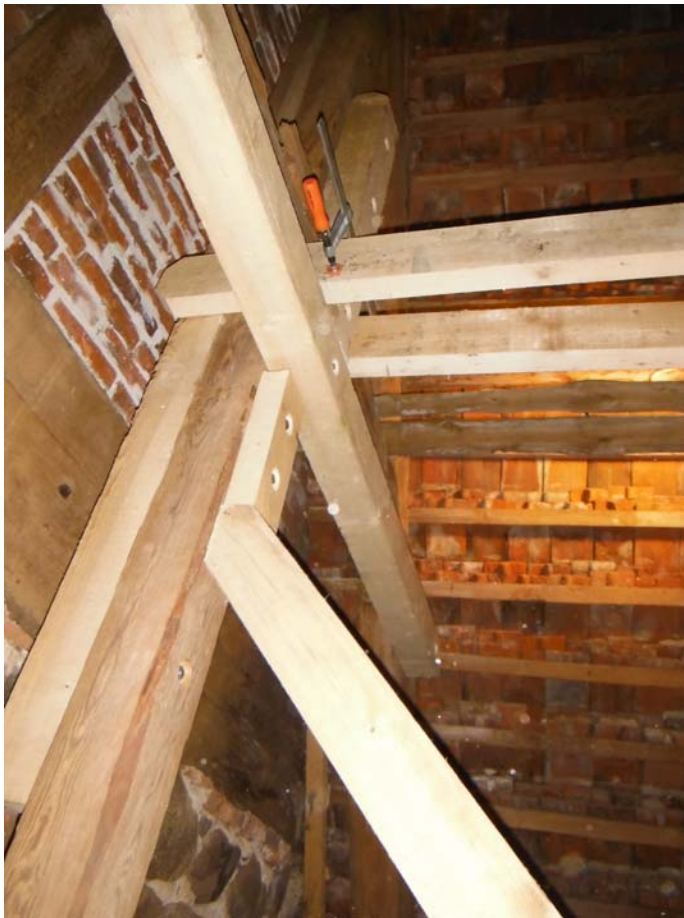
**Bild 25**

Stabilisierung einer ausgeknickten  
Firstsäule und eines gebrochenen  
Kehlbalkens

Wiederherstellen des Längsverbandes  
des Dachwerks

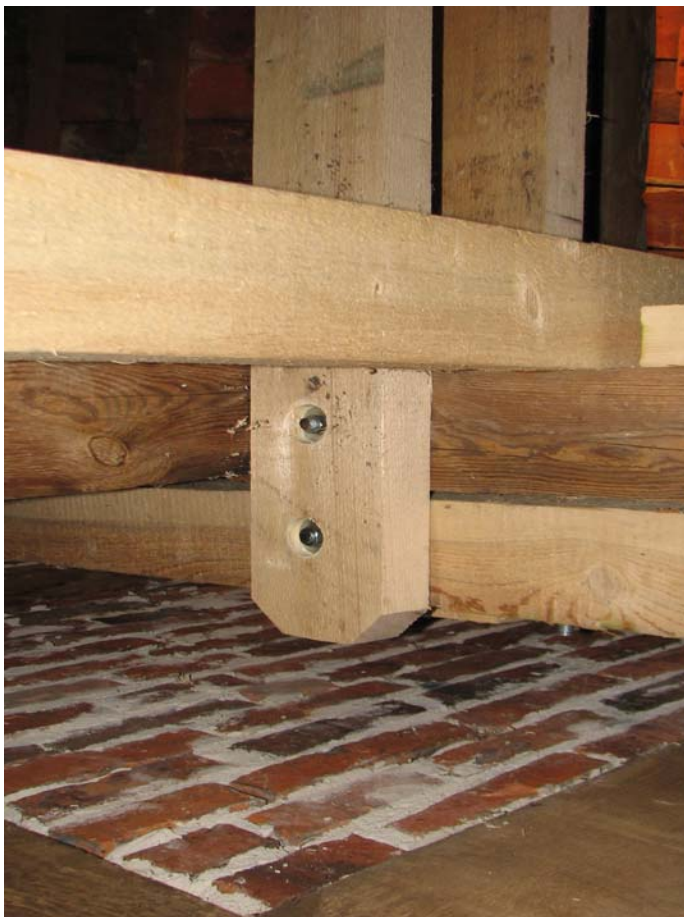
**Bild 26**

Detail Doppelzange

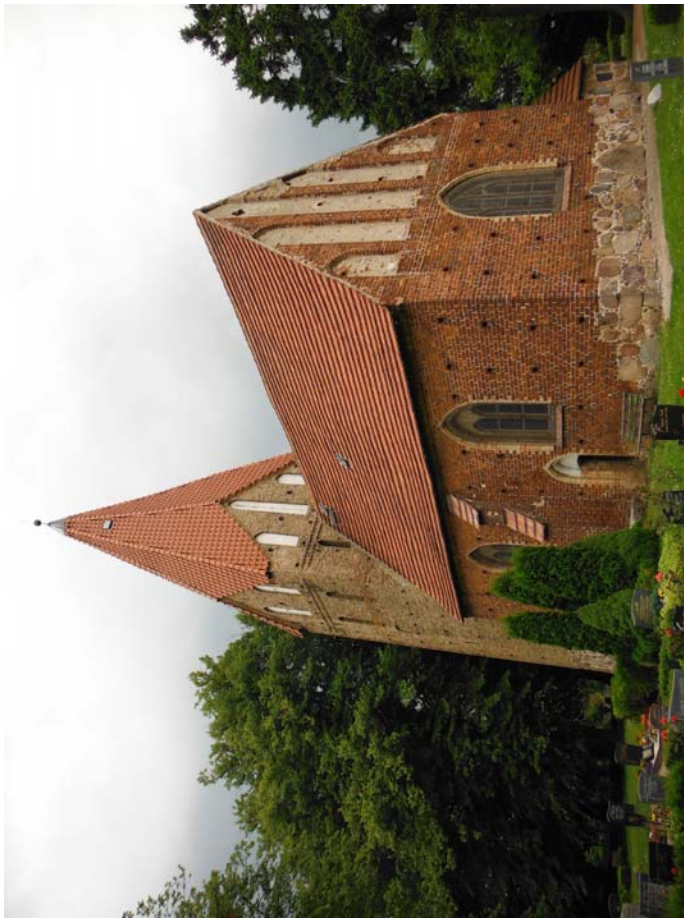
**Bild 27**

**03/2014 Dorfkirche zu Stäbelow/Mecklenburg**  
Erneuerung der Eindeckung eines Strebpfeilers

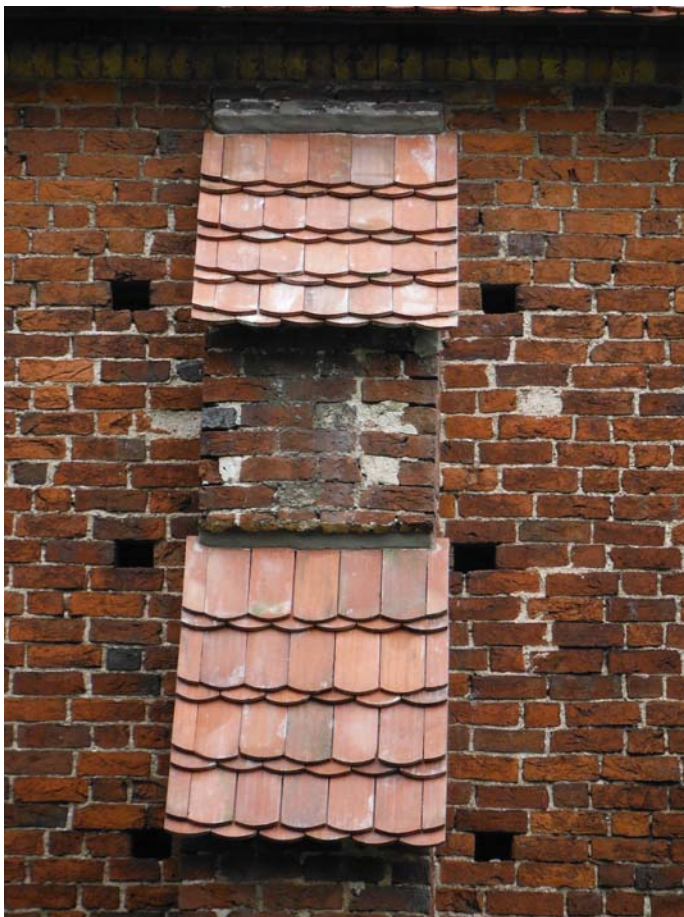
**Bild 28**

Detail der neuen Eindeckung in  
Kronendeckung mit historischen  
Segmentschnitt-Biberschwanz-ziegeln

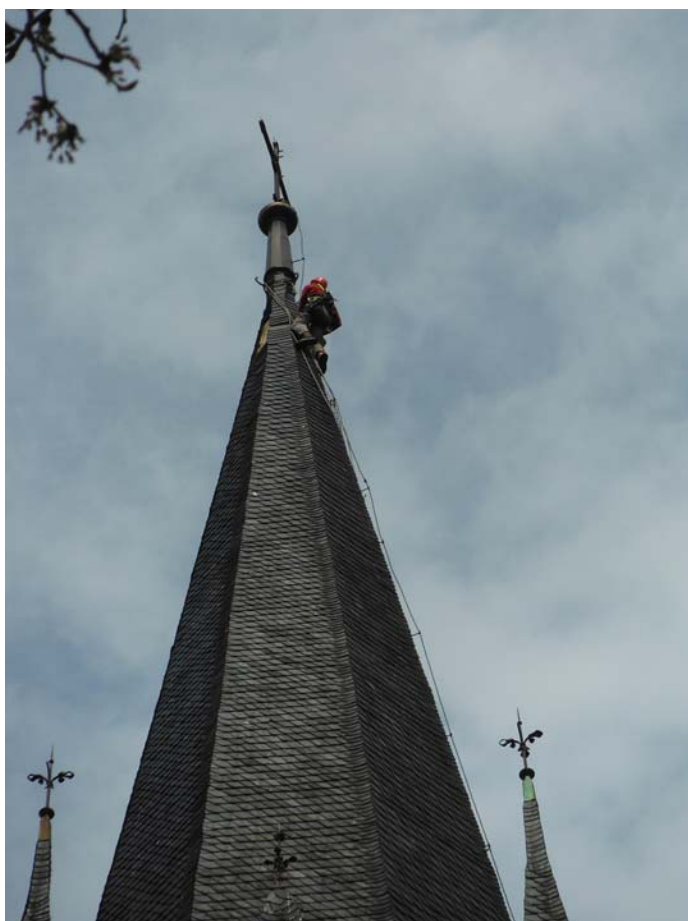
**Bild 29**

Reparatur eines Sturmschadens am  
Turmhelm der Dorfkirche mit  
Seilzugangstechnik und Dokumentation  
weiterer Schäden
