Exposé Turmschmuck 2015

Altes Handwerk

Baukonstruktion im Bestand

Fotodokumentationen:

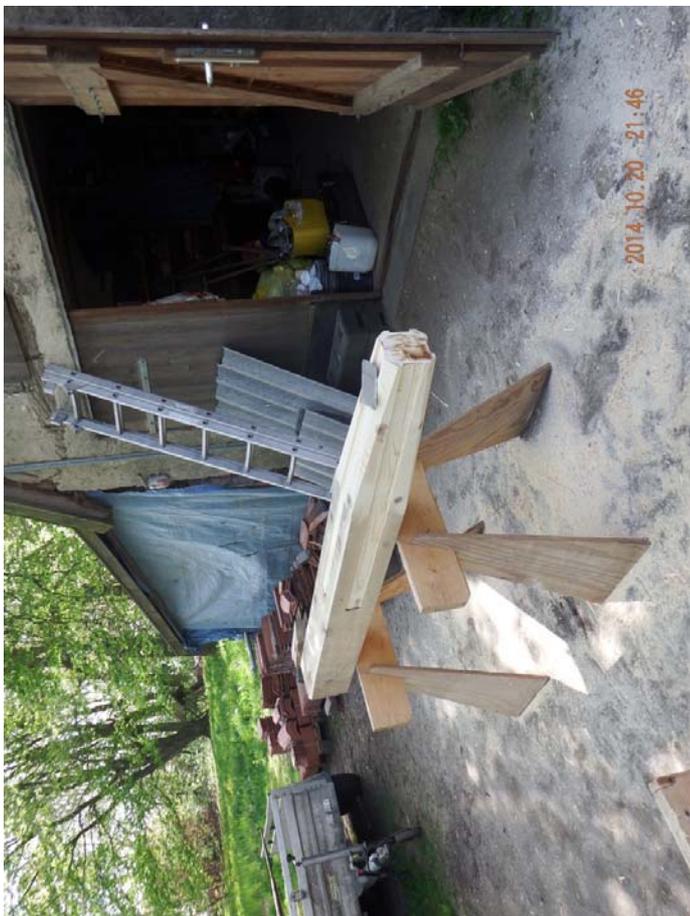
Bild 2

Vorfertigung des neuen Kaiserstiels nach den vor Ort
aufgenommenen Befunden

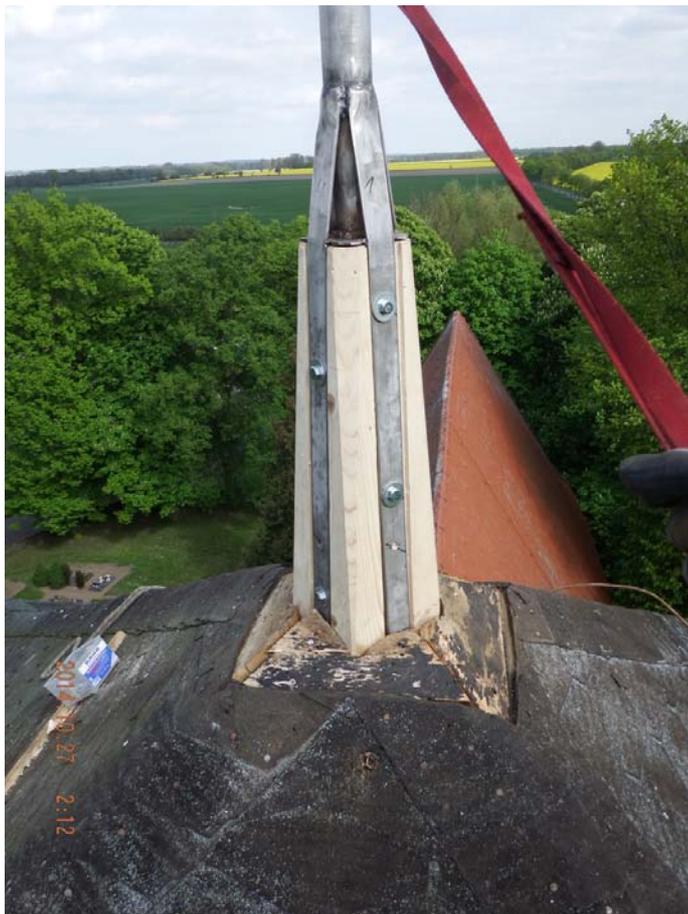
Bild 3

der neu gefertigte Kaiserstiel eingepasst und angeblattet und die neue Helmstange nach der Montage

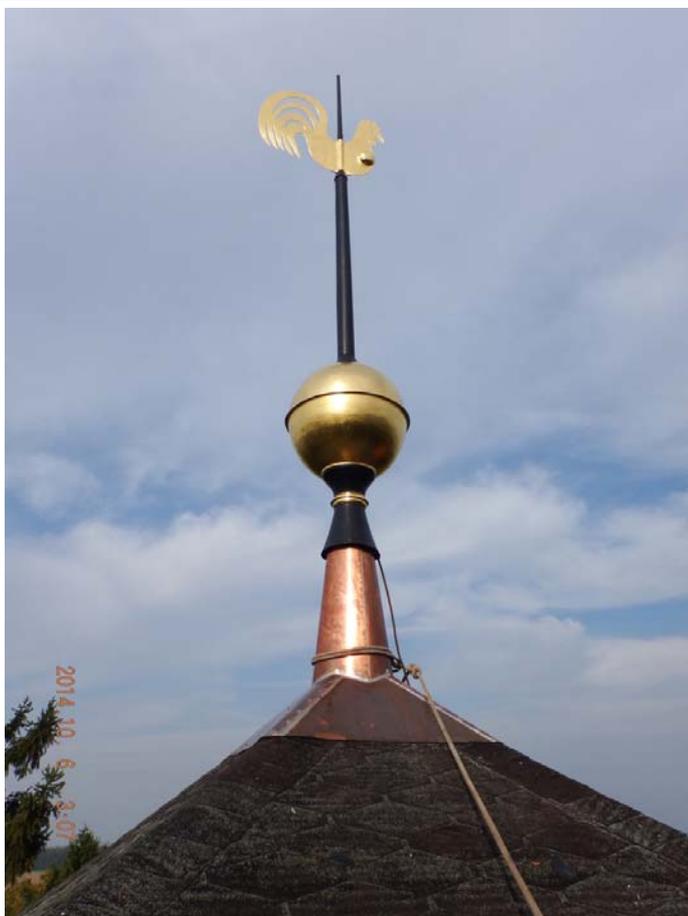
Bild 4

fertig montierter Turmschmuck im Oktober 2014

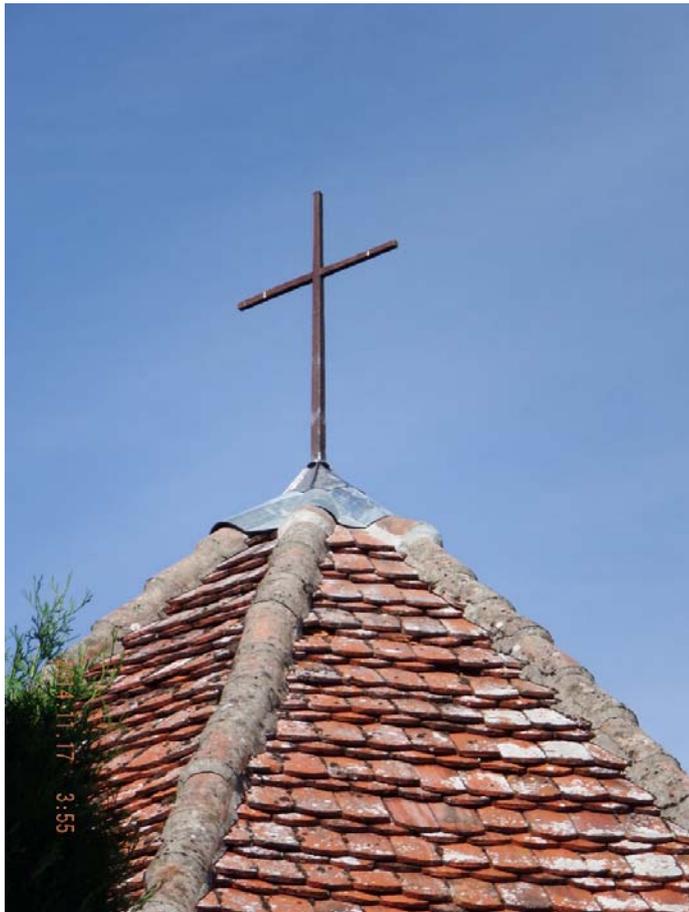
Bild 5

Friedhofskapelle Düvier

Verstärkung des Hängewerkes, Reparatur und Montage des Kreuzes und Anarbeiten der Dachdeckung.

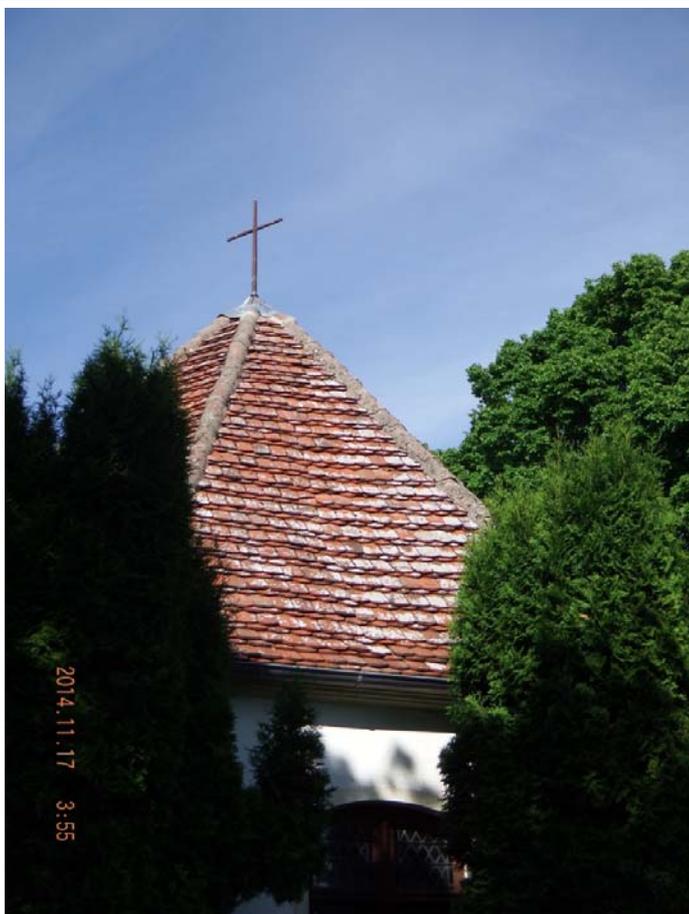
Bild 6

fertig montierter Turmschmuck
im Mai 2014

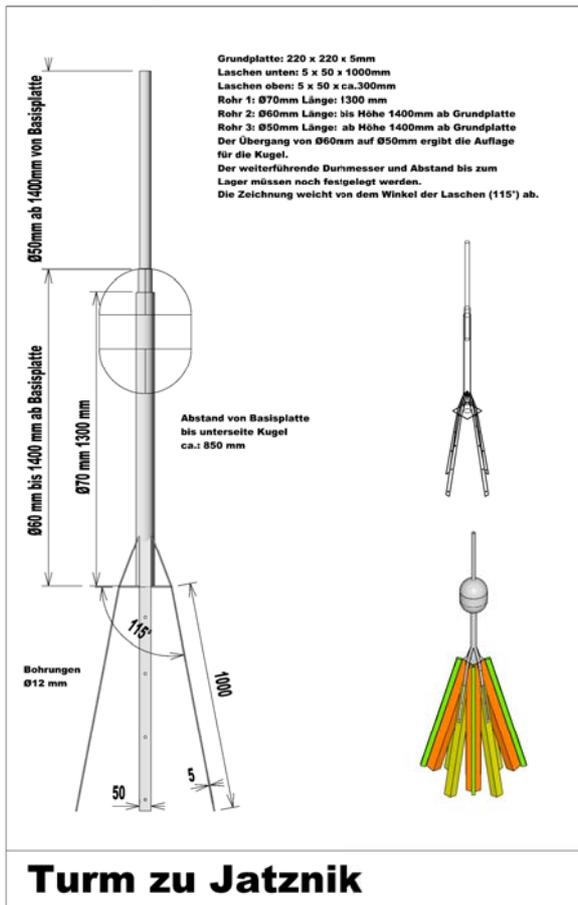
Bild 7

BV Dorfkirche Jatznick

Bergung der Turmbekrönung, Erneuerung der Helmstange, Reparatur der Kugel und der Wetterfahne, neuer Messingguss des Turmkreuzes

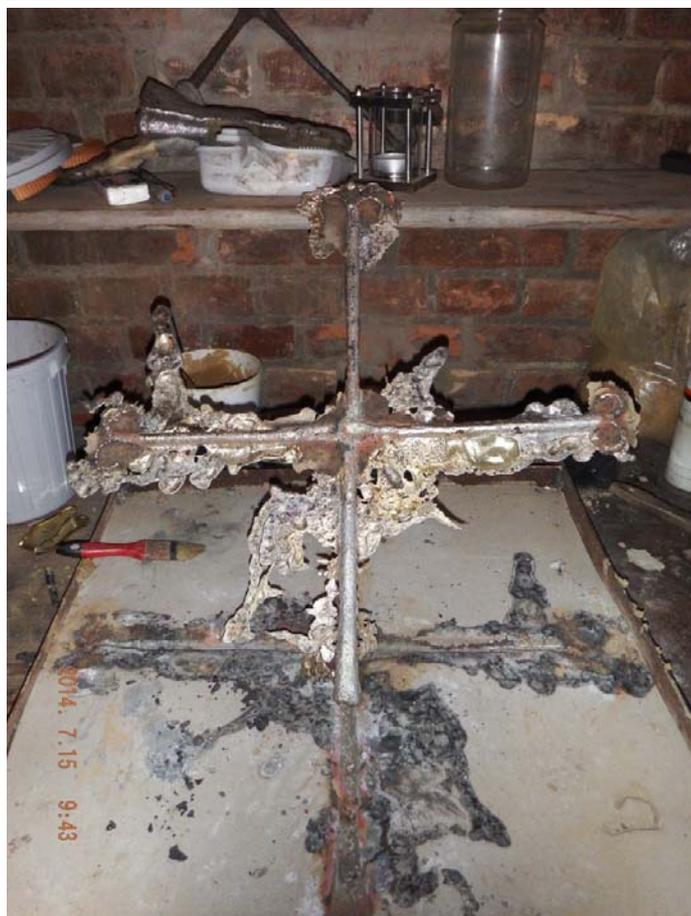
Bild 8

Replik des Turmkreuzes nach dem Guss; die Stampfform aus Lehm wurde mit dem alten eisernen Turmkreuz gefertigt, welches nicht erhalten werden konnte

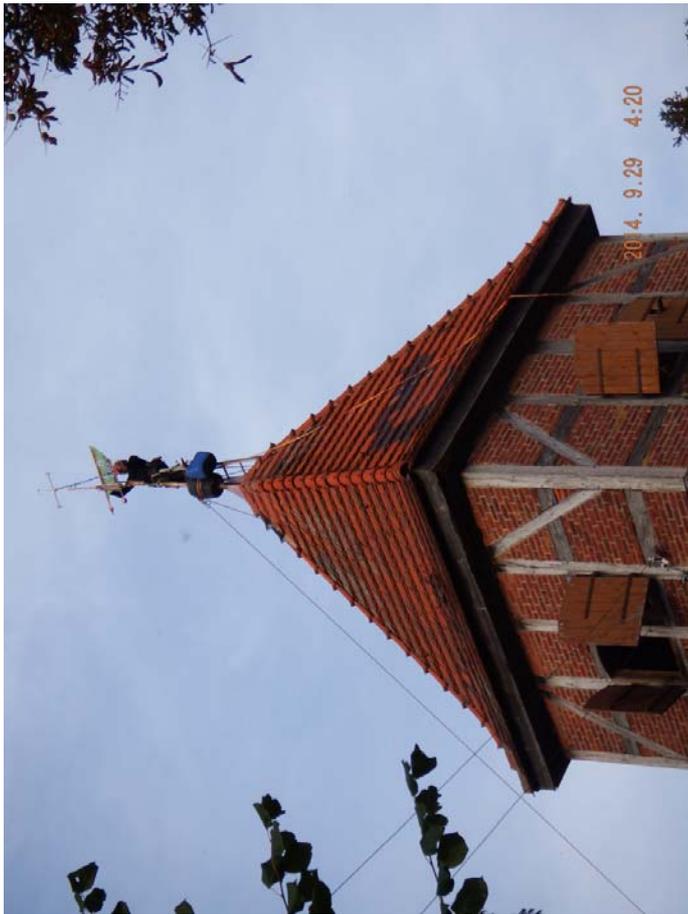
Bild 9

Turmschmuck bei der Montage

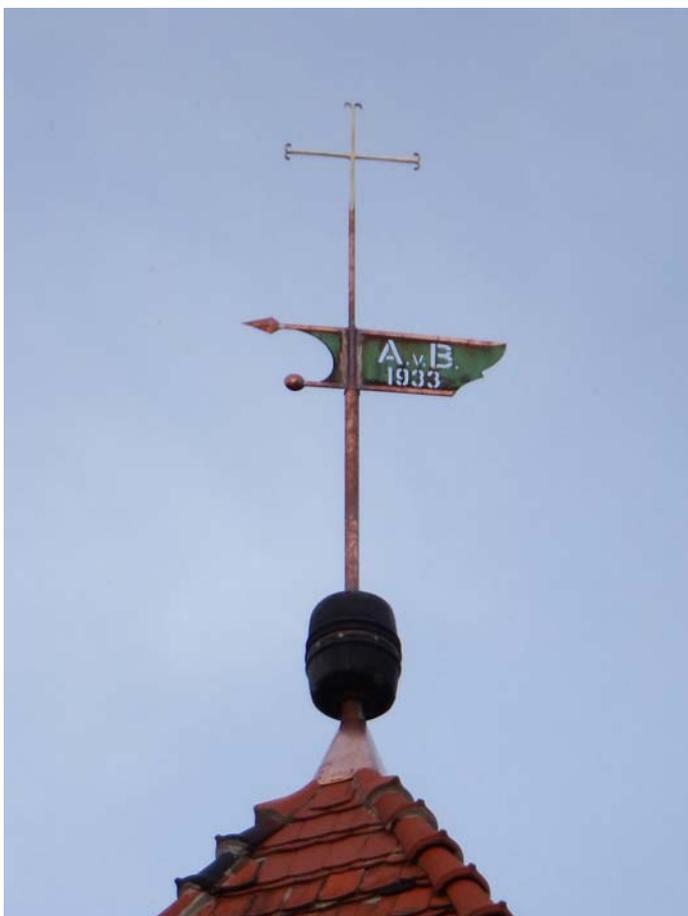
Bild 10

der instandgesetzte Turmschmuck

die Arbeiten wurden im September 2014
abgeschlossen

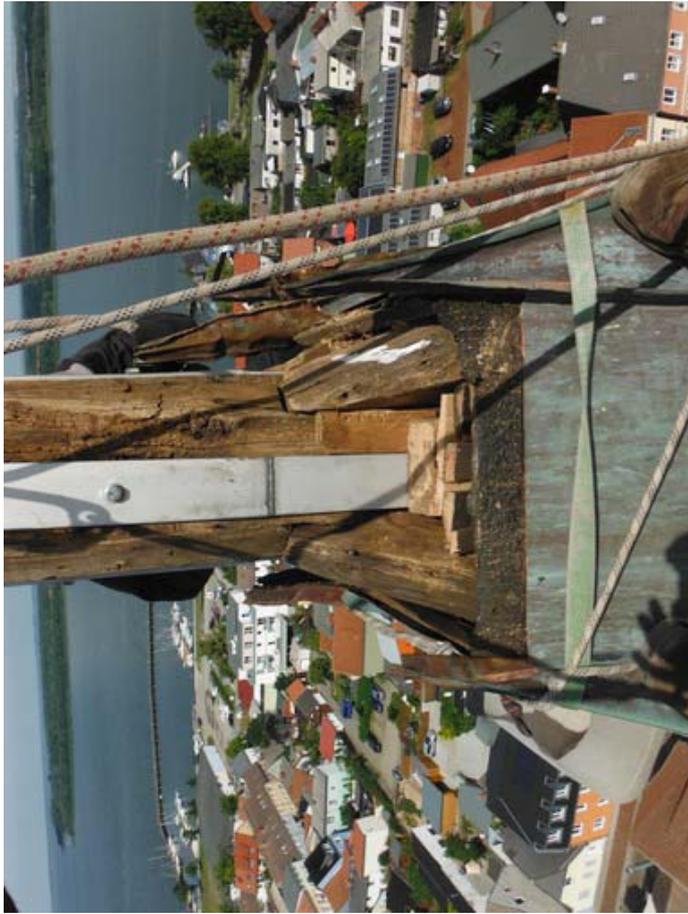
Bild 11

Stadtkirche St. Marien in Ribnitz-Damgarten

Reparatur des Turmkreuzes und der Wetterfahne,
Ertüchtigung der Befestigungspunkte am Kaiserstiel und
Erneuerung der Kupfereinfassung (Tülle) zur
Bestandseindeckung

im Bild der Kaiserstiel und die Lasche der neuen Helmstange
aus Edelstahl

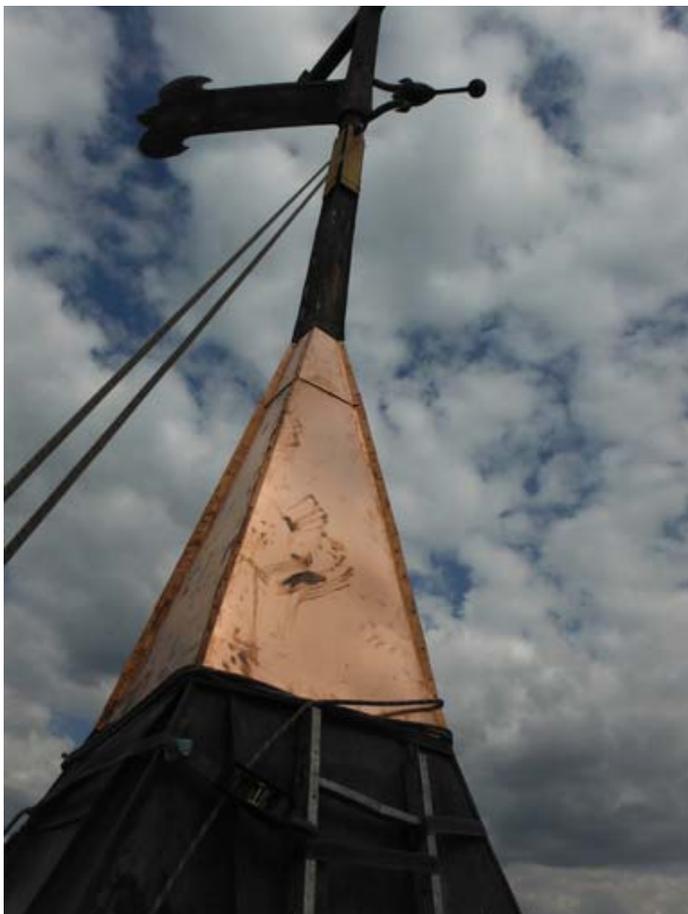
Bild 12

beim Anarbeiten der neuen
Kupferschürze

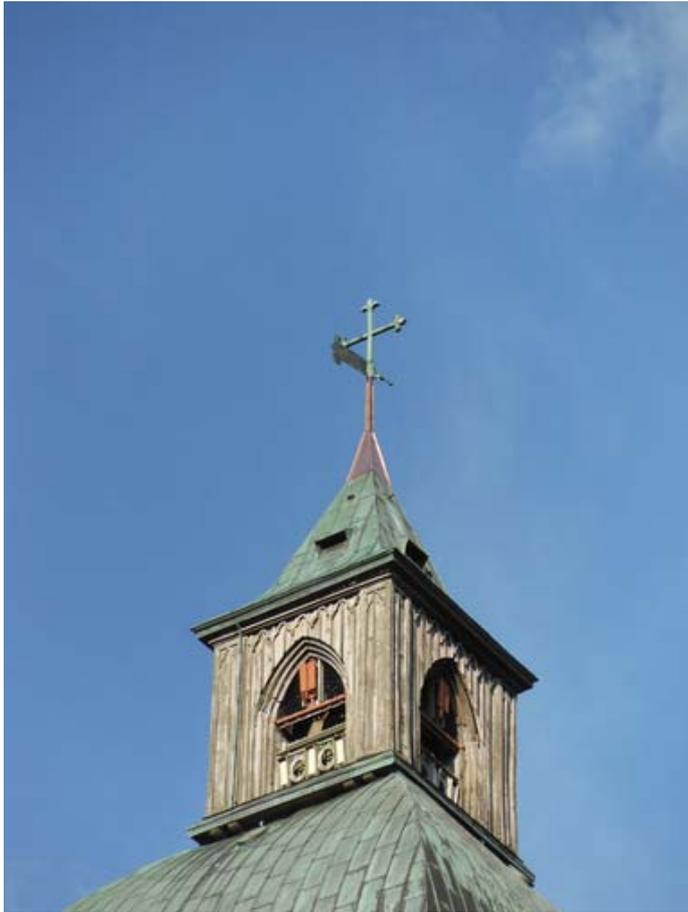
Bild 13

Abschlussfoto nach Beendigung der
Arbeiten im Sommer 2013

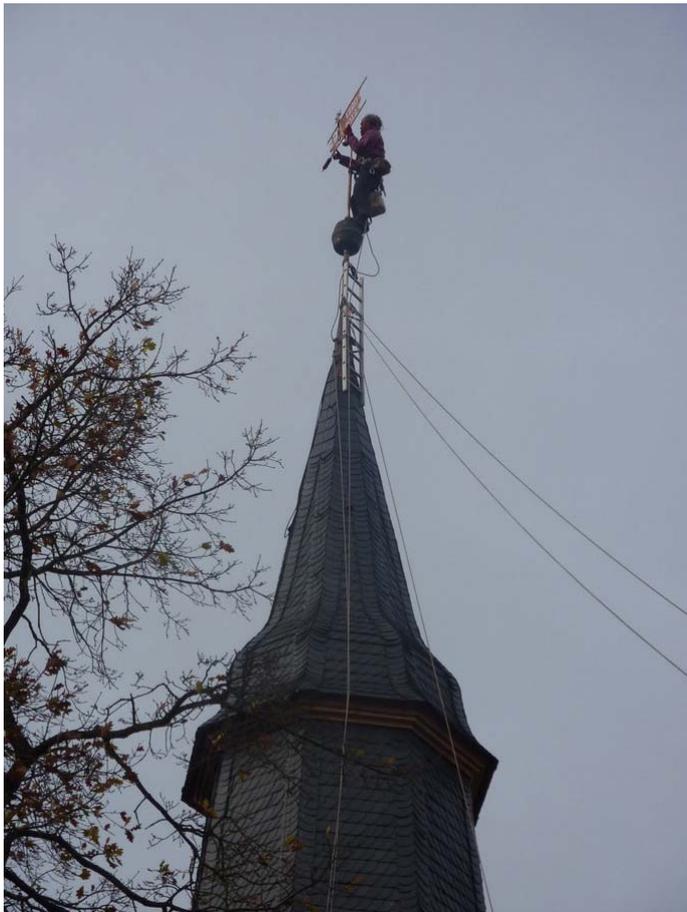
Bild 15

Dorfkirche Warbende

Beim Aufbringen des aufgearbeiteten
Turmschmucks im August 2014

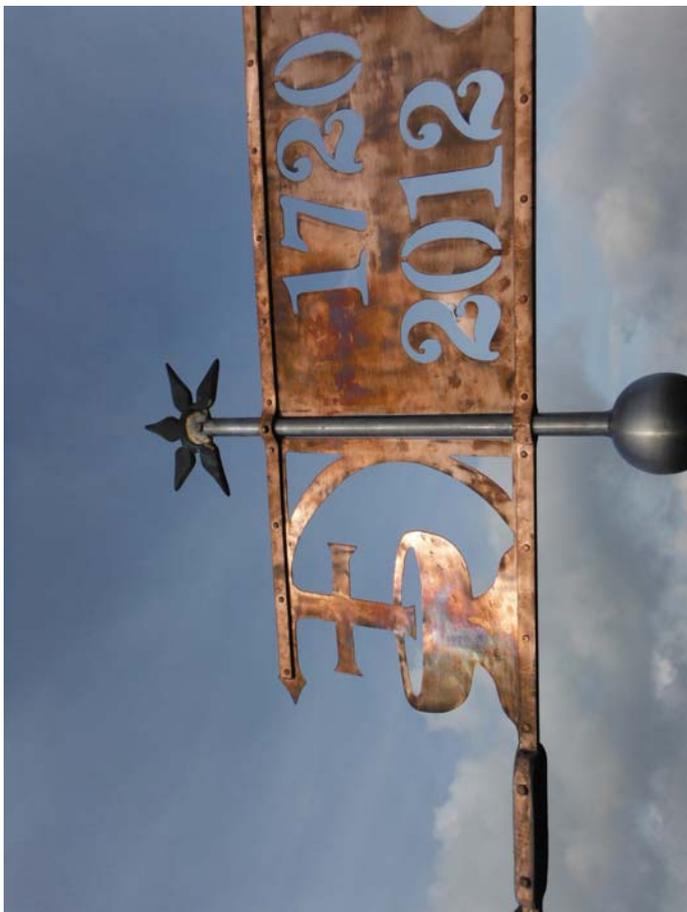
Bild 16

Detail der aufgearbeiteten Wetterfahne

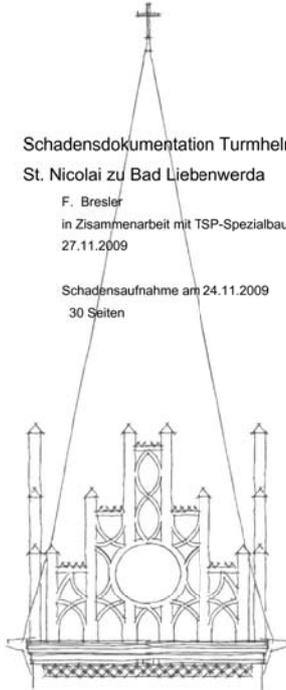
Bild 17

11/2009 St. Nicolaikirche zu Bad Liebenwerda/Landkreis Elbe-Elster

Schadensaufnahme Kirchturm Bad Liebenwerda als Voruntersuchung zur Bestimmung des Umfanges der erforderlichen Baumaßnahmen

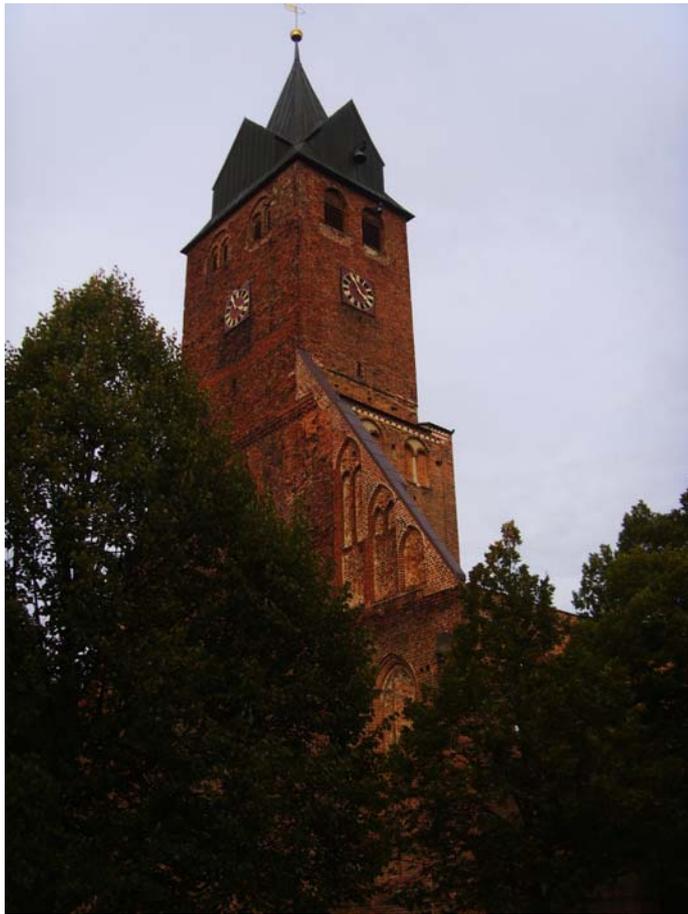
Bild 19 (Aufnahme 2010)

**09/2007 Nikolaikirche
Gardelegen/Sachsen-Anhalt**

neue Mauerwerksabdeckung zum Schutz
der Mauerkrone an der Ruine des
Kirchenschiffs

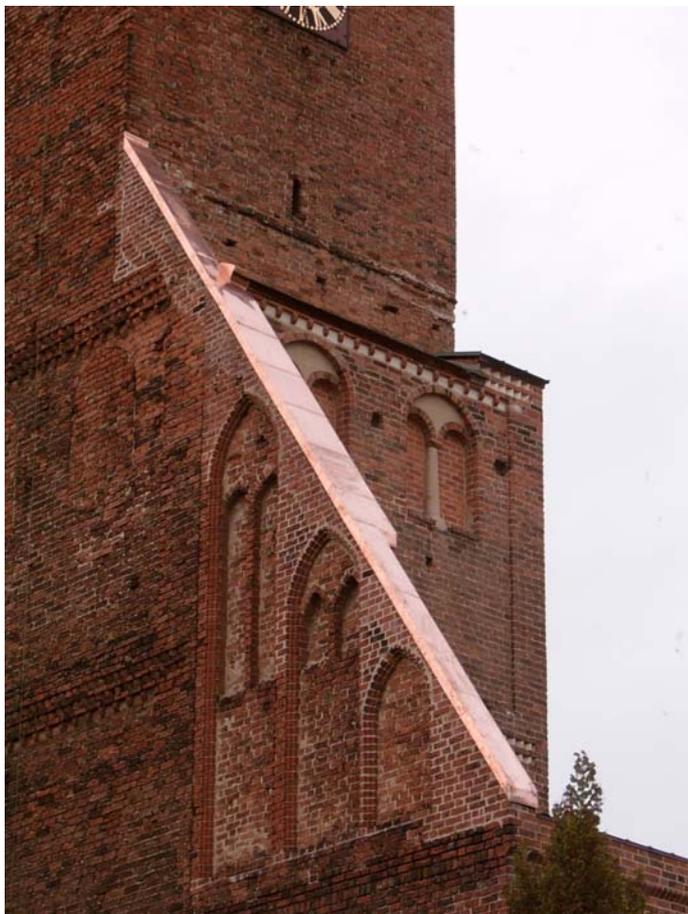
Bild 20

(Aufnahme nach Fertigstellung)

Herstellen und Aufbringen der
Mauerwerksabdeckung aus Kupferblech
auf Vorstossblechen und mit Haftern

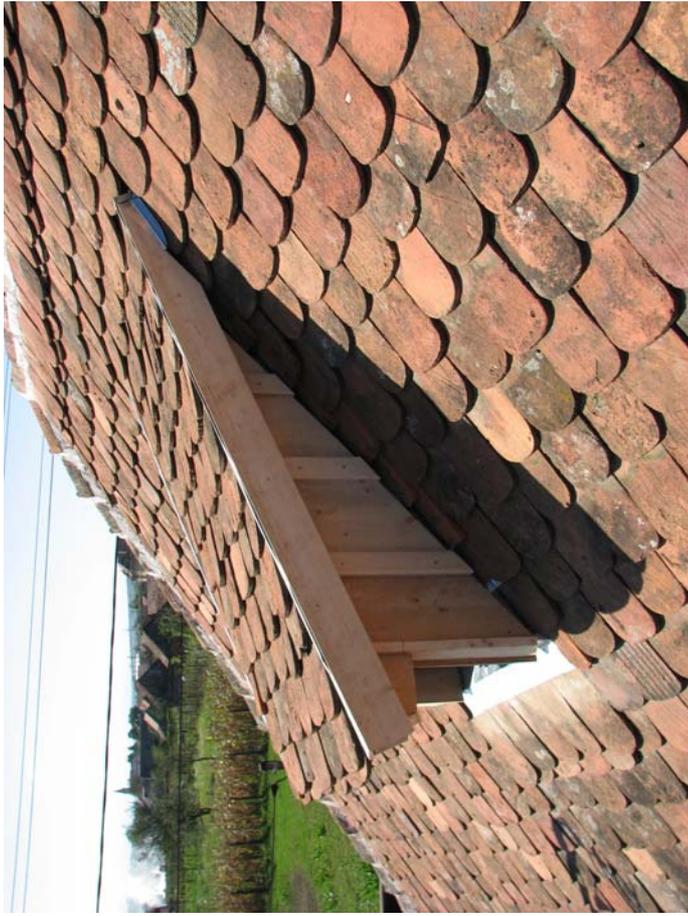
Bild 21

09/2010 privater Auftraggeber Hosman, Rumänien

Bau von 2 kleinen Gauben nach regionalen Gebräuchen und mit regional üblichen Baustoffen.
